**DIRE ET ACTE DE DEPOT**  
**MISE A JOUR DES DIAGNOSTICS**

## Résumé de l'expertise n° 3000

Etat relatif à la présence de termites n° 3000

**Constat de risque d'exposition au plomb** n° 3000

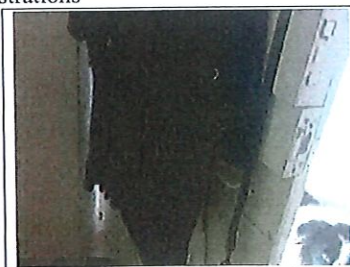
Photo n° PhPb001  
Localisation : Rez de chaussée - Entrée  
UD : porte intérieure 2 (huisserie)

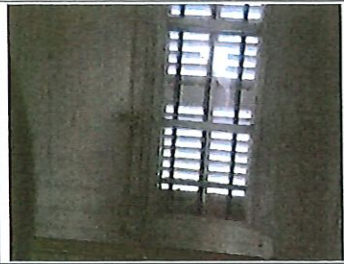
<p>Photo n° PhPb052 Localisation : 1er étage - Chambre 1 UD : Volet interieur face Extérieur 3 (partie basse)</p>

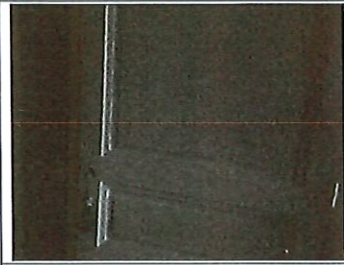
<p>Photo n° PhPb053 Localisation : 1er étage - Chambre 1 UD : porte placard interieure 1 (partie mobile)</p>

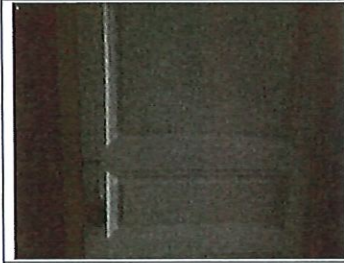
<p>Photo n° PhPb054 Localisation : 1er étage - Chambre 1 UD : porte placard exterieure 1 (partie mobile)</p>

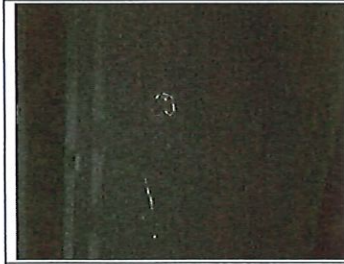
<p>Photo n° Ph Localisation : 1er étage - Chambre 1 UD : porte placard interieure 2 (partie mobile)</p>

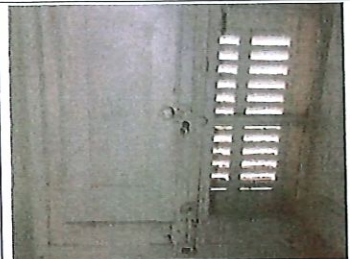
<p>Photo n° PhPb087 Localisation : 2ème étage - Chambre 4 UD : Volet interieur face Extérieur (partie basse)</p>

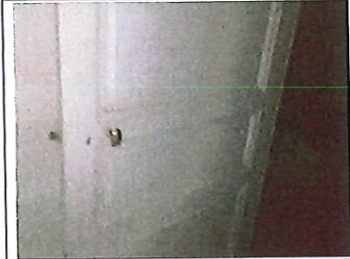
<p>Photo n° PhPb088 Localisation : 2ème étage - Chambre 5 UD : porte interieure (partie mobile)</p>

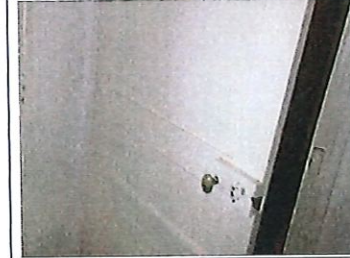
<p>Photo n° PhPb089 Localisation : 2ème étage - Chambre 5 UD : porte Exterieur (partie mobile)</p>

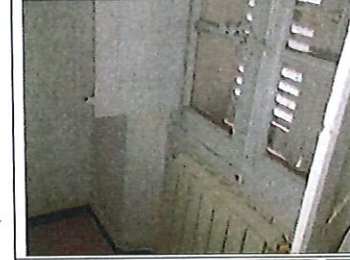
<p>Photo n° Ph Localisation : 2ème étage - Chambre 5 UD : Fenêtre 1 intérieure (partie mobile)</p>
