DIRE ET ACTE DE DEPOT
DOSSIER DE DIAGNOSTICS
TECHNIQUES

UNE VILLA A USAGE D'HABITATION (Lot n°3) d'une superficie de 179.48 m2 qui comporte 2 niveaux, avec annexes (piscine, pool house, atelier, garage, débarras)

DOSSIER DE DIAGNOSTICS TECHNIQUES

Etat de l'Installation Intérieure de Gaz

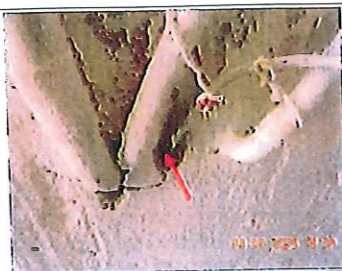
Photo n° PhGaz001

5 : l'espace annulaire de la canalisation gaz à la pénétration dans le logement est obturé. Si oui, il est obturé. (Nota: ce libellé comporte une erreur et sera prochainement corrigé par l'AFNOR pour être remplacé par "l'espace annulaire de la canalisation gaz à la pénétration dans le logement n'est pas obturé.") L'espace annulaire n'est pas obturé; Faire intervenir un installateur gaz qualifié afin de l'obturer correctement

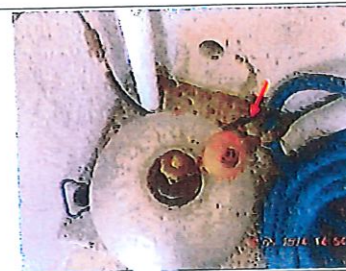
Photo n° PhGaz002

7d4 : la date limite d'utilisation de la lyre GPL en caoutchouc armé n'est pas lisible ou est dépassée. La date limite d'utilisation de la lyre GPL n'est pas lisible; Faire intervenir un installateur gaz qualifié pour remplacer la lyre GPL

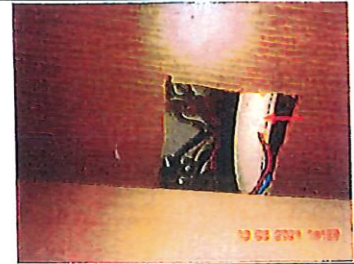
Photo n° PhGaz004
15b : le tuyau flexible n'est pas visitable. (Cuisine)
Le tuyau non rigide n'est pas visitable;
Faire intervenir un installateur gaz qualifié afin de rendre visitable le tuyau non rigide

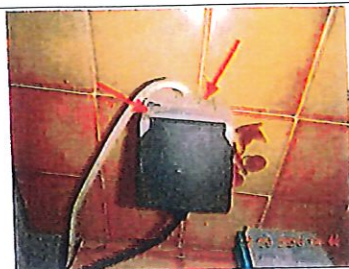
Photo PhEle001

Libellé de l'anomalie : B7.3 a L'Enveloppe d'au moins un matériel est manquante ou détériorée.

Remarques : Présence de matériel électrique en place dont l'enveloppe présente des détériorations ; Faire intervenir un électricien qualifié afin de remplacer les matériels présentant des détériorations (Rez de jardin - CUISINE)

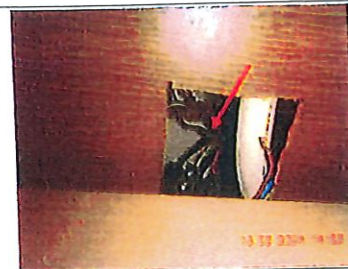
Photo PhEle002

Libellé de l'anomalie : B8.3 e Au moins un conducteur isolé n'est pas placé sur toute sa longueur dans un conduit, une goulotte ou une plinthe ou une huisserie, en matière isolante ou métallique, jusqu'à sa pénétration dans le matériel électrique qu'il alimente.

Remarques : Présence de conducteurs électriques non protégés mécaniquement ; Faire intervenir un électricien qualifié afin d'installer des protections mécaniques sur les conducteurs non protégés (Rez de jardin - CUISINE)

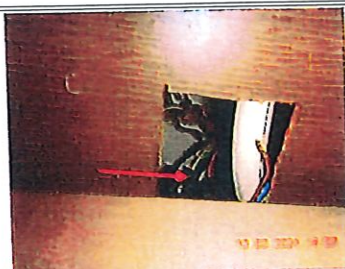
Photo PhEle003

Libellé de l'anomalie : B7.3 d L'installation électrique comporte au moins une connexion avec une partie active nue sous tension accessible.

Faire intervenir un électricien qualifié afin de remplacer les matériels présentant des parties actives nues sous tension (Rez de jardin - CUISINE)

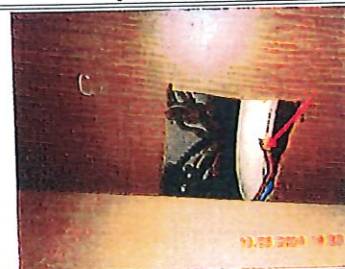
Photo PhEle003

Libellé de l'anomalie : B7.3 d L'installation électrique comporte au moins une connexion avec une partie active nue sous tension accessible.

Faire intervenir un électricien qualifié afin de remplacer les matériels présentant des parties actives nues sous tension (Rez de jardin - CUISINE)

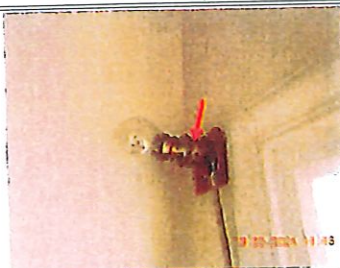
Photo PhEle004

Libellé de l'anomalie : B8.3 a L'installation comporte au moins un matériel électrique vétuste.

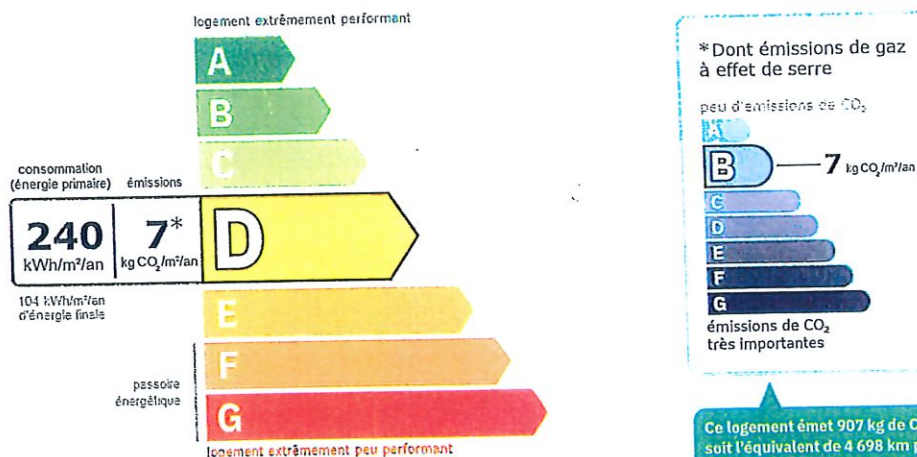
Performance énergétique et climatique

Le niveau de consommation énergétique dépend de l'isolation du logement et de la performance des équipements.
Pour l'améliorer, voir pages 4 à 6

Ce logement émet 907 kg de CO₂ par an, soit l'équivalent de 4 698 km parcourus en voiture.
Le niveau d'émissions dépend principalement des types d'énergies utilisées (bois, électricité, gaz, fioul, etc.)

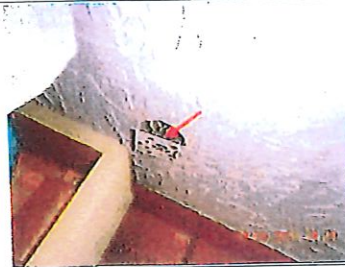
Photo PhEle001

Libellé de l'anomalie : B7.3 a L'Enveloppe d'au moins un matériel est manquante ou détériorée.
Remarques : Présence de matériel électrique en place dont l'enveloppe présente des détériorations ; Faire intervenir un électricien qualifié afin de remplacer les matériels présentant des détériorations (Rez de chaussée - DÉGAGEMENT 2, Rez de chaussée - CHAMBRE 1, Rez de chaussée - CHAMBRE 2)

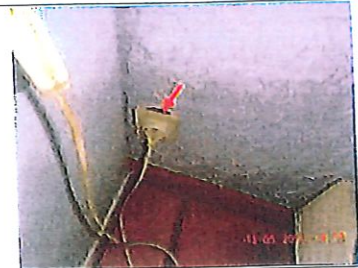
Photo PhEle001

Libellé de l'anomalie : B7.3 a L'Enveloppe d'au moins un matériel est manquante ou détériorée.
Remarques : Présence de matériel électrique en place dont l'enveloppe présente des détériorations ; Faire intervenir un électricien qualifié afin de remplacer les matériels présentant des détériorations (Rez de chaussée - DÉGAGEMENT 2, Rez de chaussée - CHAMBRE 1, Rez de chaussée - CHAMBRE 2)

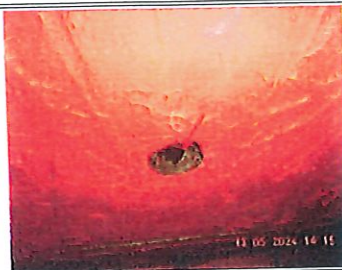
Photo PhEle002

Libellé de l'anomalie : B7.3 d L'installation électrique comporte au moins une connexion avec une partie active nue sous tension accessible.
Remarques : Présence de borne de connexion de type "domino" présentant des parties actives nues sous tension ; Envisager l'installation des bornes dans des boîtes ou des plinthes. (Rez de chaussée - DÉGAGEMENT 2)

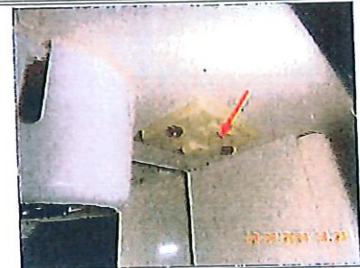
Photo PhEle003

Libellé de l'information complémentaire : B11 b2 Au moins un socle de prise de courant n'est pas de type à obturateur
Remarques : Présence de socles de prises non équipés d'obturateur ; Faire intervenir un électricien qualifié afin de remplacer les socles de prises non équipés d'obturateur par des socles de prises à obturateur (Rez de chaussée - SALLE D'EAU)

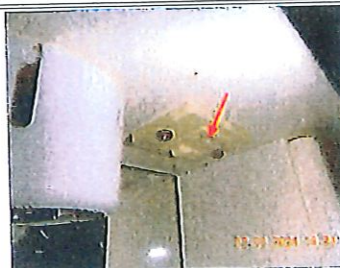
Photo PhEle004

Libellé de l'information complémentaire : B11 c2 Au moins un socle de prise de courant ne possède pas un puits de 15 mm.
Remarques : Présence d'au moins un socle de prise de courant ne possédant pas de puits de 15 mm ; Envisager l'installation de socle de prise conforme. (Rez de chaussée - SALLE D'EAU)
